Oorzaken van vergeling van witte kunststof ramen. Het gele gevaar.

Oorzaken van vergeling van witte kunststof kozijnen.

Het gele gevaar

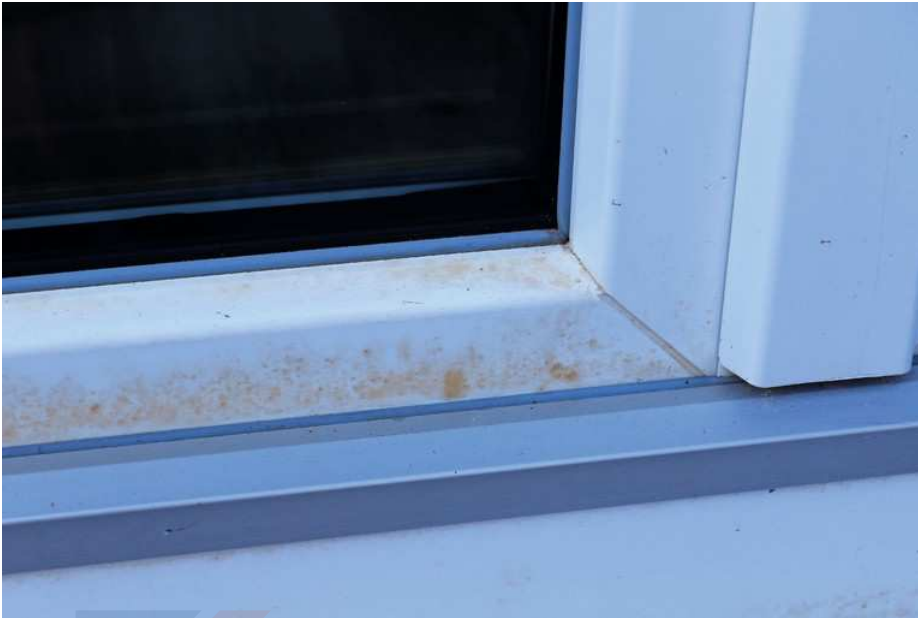
Typische gele verkleuring op het onderste vleugelprofiel van een kunststof venster: de gele verkleuring eindigt zijdelings ter hoogte van de lasnaden. Foto's: Jürgen Sieber

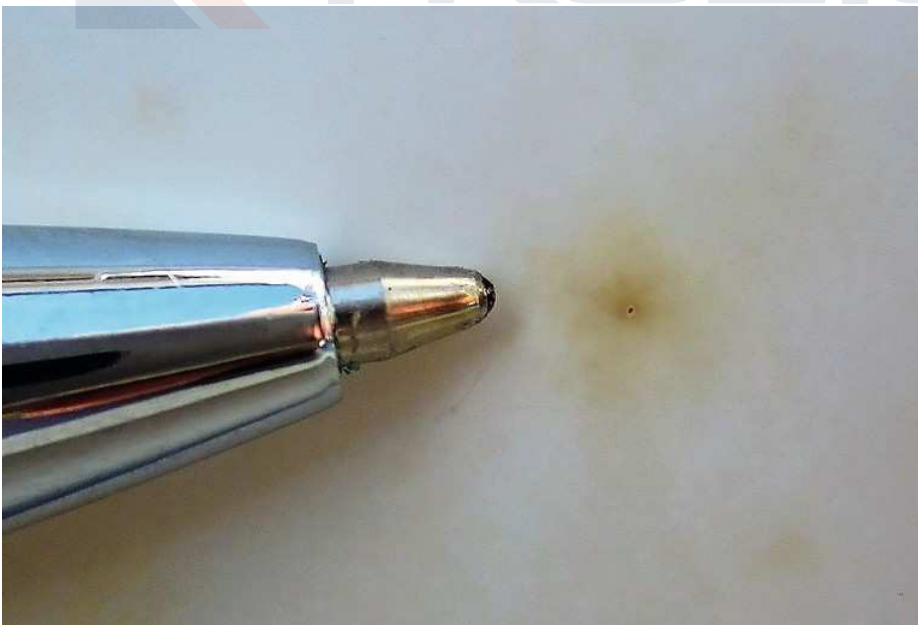
Klein onderdeel, grote impact: Oxiderende metalen splinter omgeven door een gele vlek - ter vergelijking: links een balpenpunt. Foto: Jürgen Sieber

Vliegroest op roestvast stalen balustrades was al bekend. Dat de oxidatie van een ijzerstof, dat onder invloed van UV-licht tot stilstand komt op een PVC-profiel, een chemische vernietiging van het PVC-oppervlak tot stand brengt, hetgeen met behulp van metaalontbinding, stuifmeel en UV-licht tot een gele verkleuring rond het metaalpunt leidt was nieuw.

Door het royaal verdelen van ijzerhoudende gazonbemesting, kan metaalstof in grote hoeveelheden wijd worden verspreid, wat verklaart waarom vaak een enkel huis in een woonwijk wordt aangetast; de metaalstof daalt daar neer op de onderliggers van de kozijnen.

Als het metaalstof niet wordt afgespoeld in de opvolgende dagen, kunnen ze zich hechten op - voornamelijk in de onderste profielen - en de hierboven beschreven problemen veroorzaken.

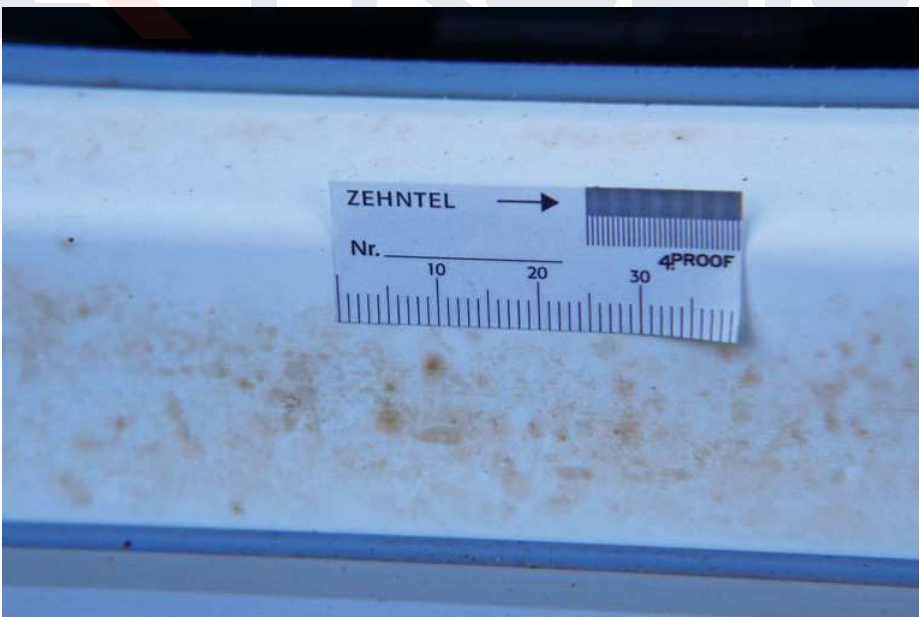
Deze verkleuringen worden veroorzaakt door vliegroeft, wat resulteert in puntige gele vlekken.
